# INSTRUKTION / INSTRUCTION

## Vattenutkastare/Garden valve FMM 4285

Rev. 002 - 11.11. FMM nr 08836453

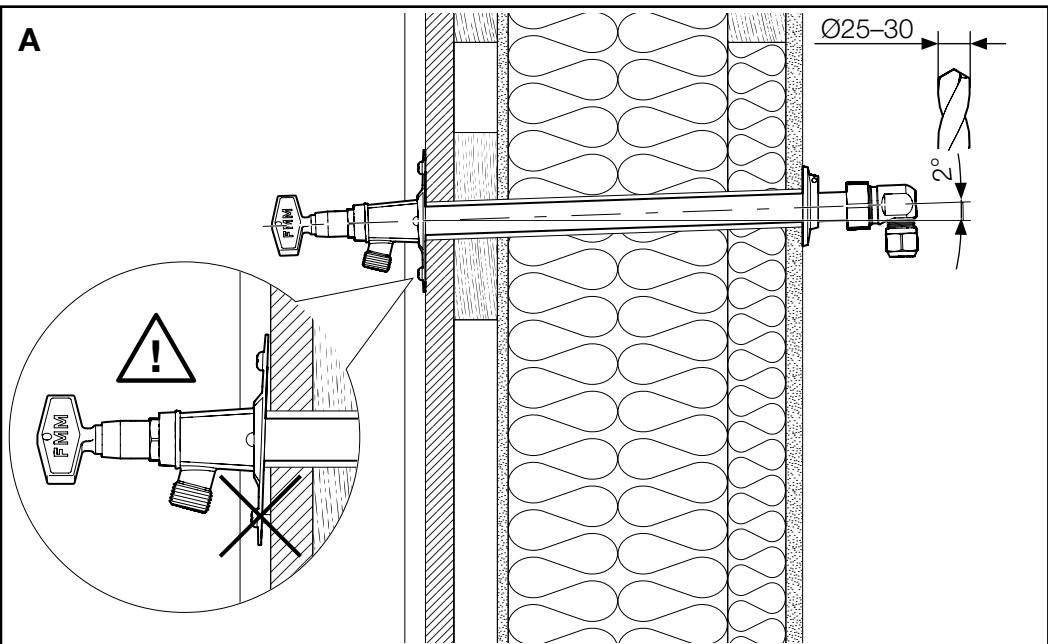
**A**

#### Hole drilling and tube length (figure A)

Drill a hole in the wall Ø25–30 mm, with 2° declination outwards. Note that the garden tap has a 2° declination, if the hole is incorrectly drilled, the outer tube may break and a functional fault occur.

Push the tube through the wall and check on the inside whether it needs to be cut to size. The tube should protrude at least 50 mm. If the garden tap needs cutting, see (B) and (C).

#### Håltagning och rörlängd (bild A)

Borra hål i väggen, Ø25–30 mm, med 2° lutning utåt. Observera att vattenutkastaren har 2° lutning, vid felaktig håltagning kan ytterröret brytas och funktionsfel uppstår.

Stick in röret genom väggen och kontrollera på insidan om kapning blir nödvändigt. Röret ska sticka fram minst 50 mm. Om vattenutkastaren ska kapas, se (B) och (C).

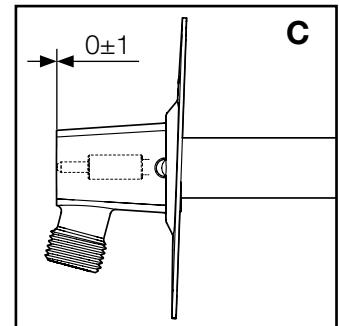
**C**

### **Checking the length (figure C)**

Replace the tap washer [4] on the spindle [2]. Push the valve body [6] onto the outer tube, so that the tube touches the end. Insert the spindle and check its length after cutting. The spindle should protrude  $0 \pm 1$  mm. Then screw the head piece in place [1].

#### Kontrollmått (bild C)

Sätt tillbaka krankäglan [4] i spindeln [2]. Stick på ventilhuset [6] på ytterröret så att röret bottnar. Stoppa i spindeln och kontrollera måttet efter kapningen. Spindeln ska sticka ut 0 ±1 mm. Skruva därefter fast kranöverdelen [1]. Skruva in nyckeln till stängt läge och anslut vattenledningen.

Problem	Cause	Check	Action
Drips from the outlet	Damaged tap washer [4] due to unsatisfactory flushing of lines	Check tap washer.	Replace tap washer, FMM 3600-1529.
	Spindle [2] incorrectly cut.	Check the cut length (figure C)	Adjust the spindle so that the cut length is 0 mm according to figure C. If it cannot be adjusted, replace the spindle, FMM 3750-4715.
Drips/leaks from the head piece when flushing.	Spindle [2] incorrectly cut. Spindle cut too short so O-ring does not seal against head piece.	Check the cut length (figure C)	Adjust the spindle so that the cut length is 0 mm according to figure C. If it cannot be adjusted, replace the spindle, FMM 3750-4715.
	Insufficiently tightened valve body [6].	Make sure the tube touches the end of the valve body and that it is properly tightened, see cutting length 13.5 mm in figure D.	
No water/poor flow.	Guide [5] not adjusted after previous cutting or the drilled hole does not have a 2 degree declination.	Check that the spindles are adjusted according to the instructions (figure B).	Adjust the guides so that the spindle turns freely (figure B).

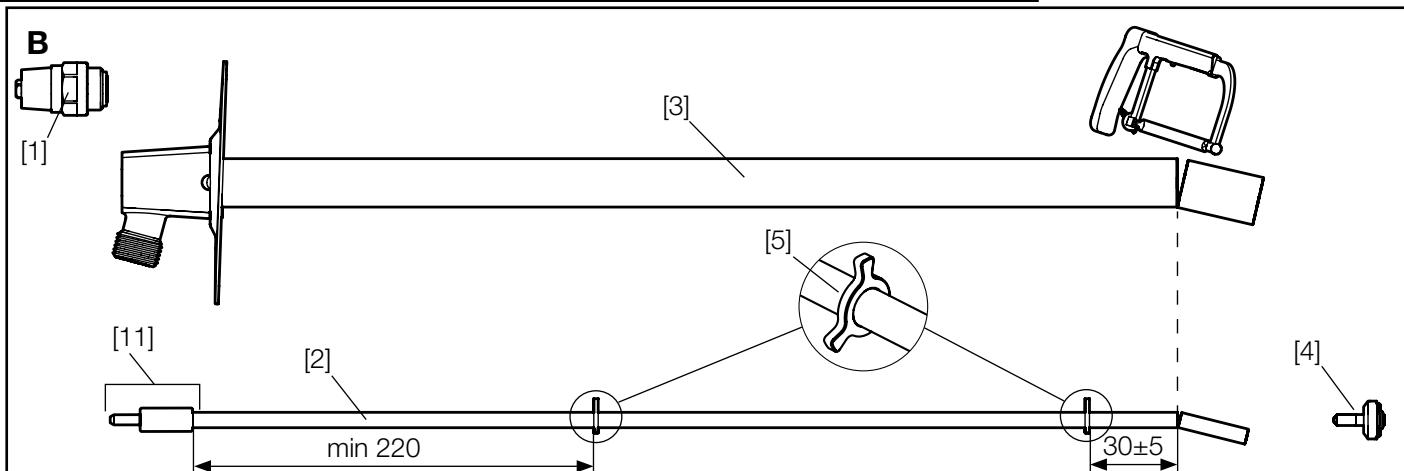
**B**

#### Cutting (figure B)

We recommend using a tube cutter.

If the garden tap needs to be cut to size, unscrew the head piece, see [1], and remove the spindle [2]. First cut the outer tube [3].

Remove the tap washer [4] and push the guide [5] in to prevent them from being cut off. Then cut the spindle the same amount. File away all sharp edges on the end of the tube after cutting it.

#### Kapning (bild B)

Vi rekommenderar att använda röravskräre.

Om vattenutkastaren behöver kapas, skruva bort kranöverdelen [1] och ta ur spindeln [2]. Kapa först ytterröret [3].

Ta bort krankäglan [4] och skjut in styrningen [5] så att den inte kapas bort och kapa sedan spindeln lika mycket. Putsa av alla grader på ytterrörets ände efter kapning.

Strange noise.	Guides [5] have moved during installation or changed during cutting.	Check that the spindles are adjusted according to the instructions (figure B).	Adjust the guides so that the spindle turns freely, figure B.

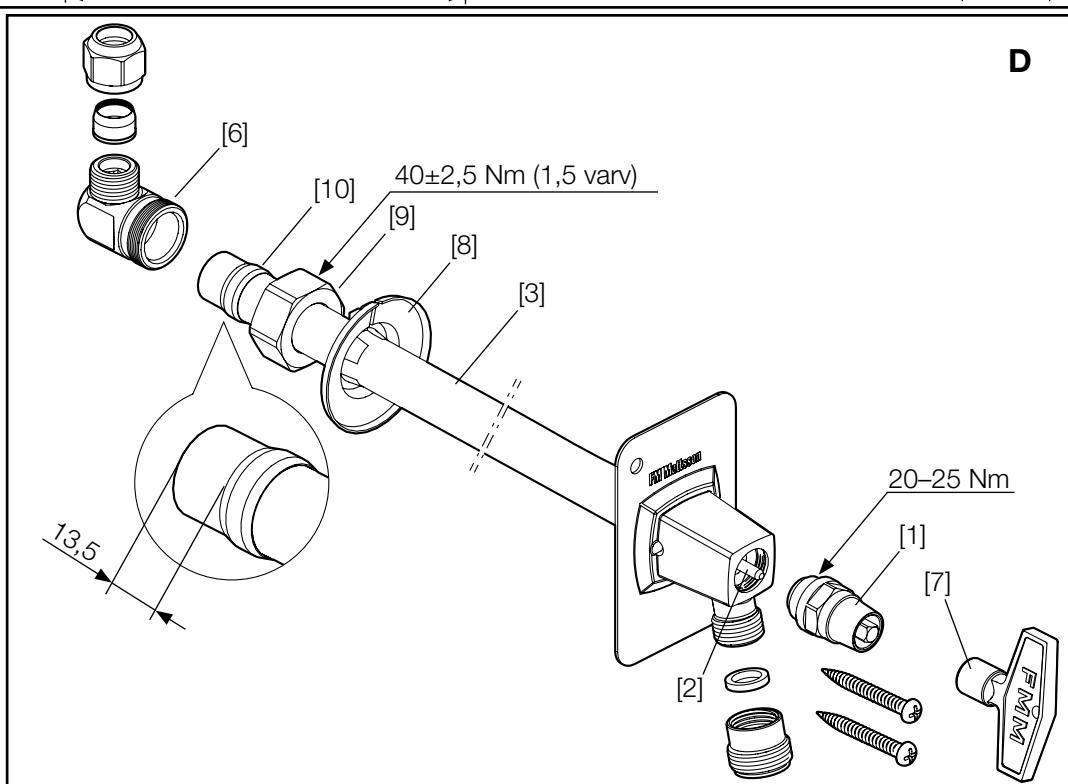
**D**

#### After tightening

To prevent stress corrosion and to check that the cone is tightened sufficiently, loosen the nut and measure the distance from the outer tube end to the tightened cone; the distance should be approx 13.5 mm (see figure D). Then tighten the nut again, after tighten as required.

#### Efter åtdragning

För att motverka spänningsskorrosion och kontrollera att konan har dragit kan man lossa muttern och mäta avståndet från ytterrörets ände till ansatt kona, måttet ska vara ca 13,5 mm (se bild D). Drag sedan åt muttern igen, efterdrag vid behov.

Um der Spannungskorrosion entgegenzuwirken und zu überprüfen, ob der Konus angezogen ist, lösen Sie die Mutter und messen Sie den Abstand zwischen Außenrohrende bis zum angezogenen Konus. Der Abstand sollte 13,5 mm betragen (siehe Abb. D). Ziehen Sie danach die Mutter erneut an und ziehen Sie bei Bedarf nach.
